**BIOENGENHARIA UTILIZANDO BAMBUS EM FAIXAS PARA O CONTROLE DE PROCESSOS EROSIVOS: UMA ANÁLISE QUALITATIVA****Admilson Clayton-Barbosa***Universidade Federal do ABC–UFABC–Brasil.**Rua Santa Adélia, 166. Bairro Bangu. Santo André - SP - Brasil**Correio eletrônico: admilson.barbosa@ufabc.edu.br*

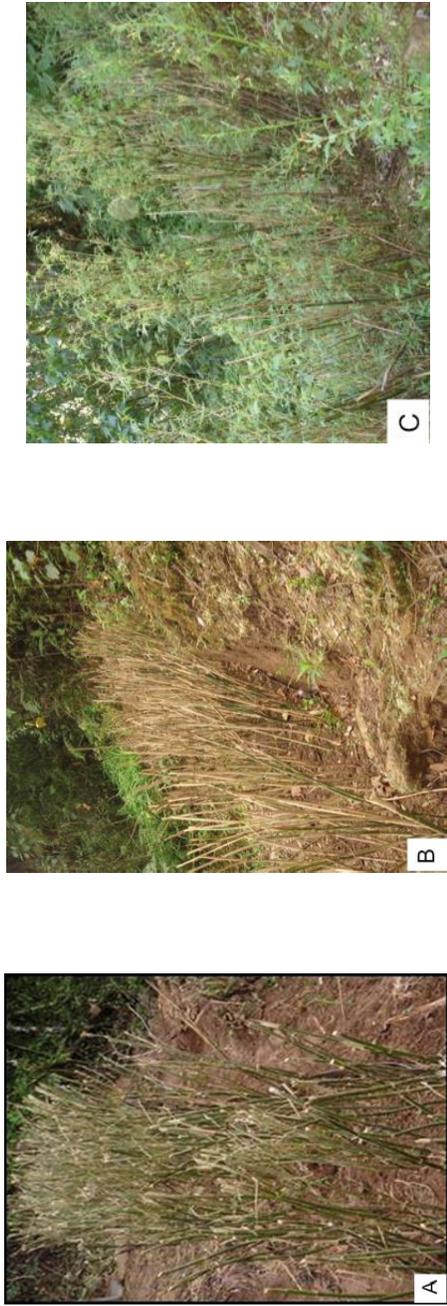
**Fig. 7.** Acompanhamento de campo: Fig. 7A, imagem feita em dezembro de 2006; Fig. 7B, imagem de dezembro de 2007; Fig. 7C, imagem feita em março de 2008.

A seguir serão apresentadas nas figuras 5A, B e C, 6A, B e C, 7A, B e C e 8A, B e C, imagens das quatro barreiras instaladas na área degradada, onde pode ser visualizado o processo de recuperação e o início da sucessão ecológica com espécies nativas da região.
